## تقييم أداء الرصف الأسفلتي للطرق بشمال شرق ليبيا وتقدير حاجاتها من الصيانة والإصلاح (طريق أبو ذراع – مدينة القبة كدراسة حالة)

**Abstract** — This study evaluates the condition of the pavement on the Abu Daraa, Al-Guba road, a 4.6 km rural road in northeastern Libya. This road endures heavy loads from the Egyptian border, such as marble and building materials. The evaluation was conducted visually using the PAVER system, which assesses pavement condition and detects damage. Also, MICRO PAVER software analyzed the data to determine the road's pavement condition index (PCI), identifying the most common surface defects. The inspection revealed that the predominant defects are mesh cracks, crocodile cracks, subsidence, longitudinal and transverse cracks, and potholes. The average PCI of the road sections was 57, indicating poor condition and the need for urgent maintenance. The recommended maintenance involves scraping the damaged asphalt layer and applying a new cladding layer to extend the road's lifespan.

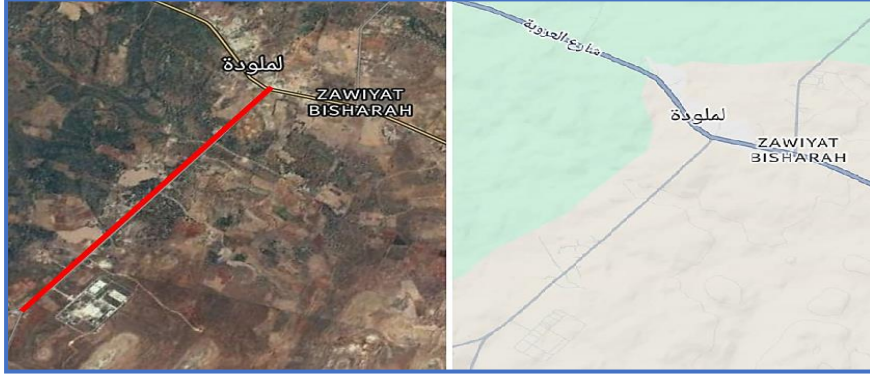
منطقة الدراسة هي قطاع من الطريق الرابط بين منطقة لمودة التابعة لمدينة القبة وتقاطع أبو ذراع الفرع البلدي لبلدية القيقب، جنوب مدينة القبة كما مبين في شكل (2)، حيث أن هذا الطريق يقع بمنطقة جبلية زراعية ضمن إحداثيات (  $E = 22^{\circ} 08' 00'' N$  ) وهو طريق ذو حارتي مرور (ذهاب وإياب) عرض الطريق (10متر) وبطول قطاع الطريق موضوع

الدراسة (4630 متر) حيث تظهر الصورة الجوية لهذا الطريق بوجود بعض المؤسسات الحكومية منها معسكر لملودة العسكري وتضم أيضاً هذه الطريق العديد من المحاجر. شكل (2) يوضح صور جوية لطريق بوذراع – القبة.

شكل 2. صورة جوية توضح طريق ابوذراع- القبة

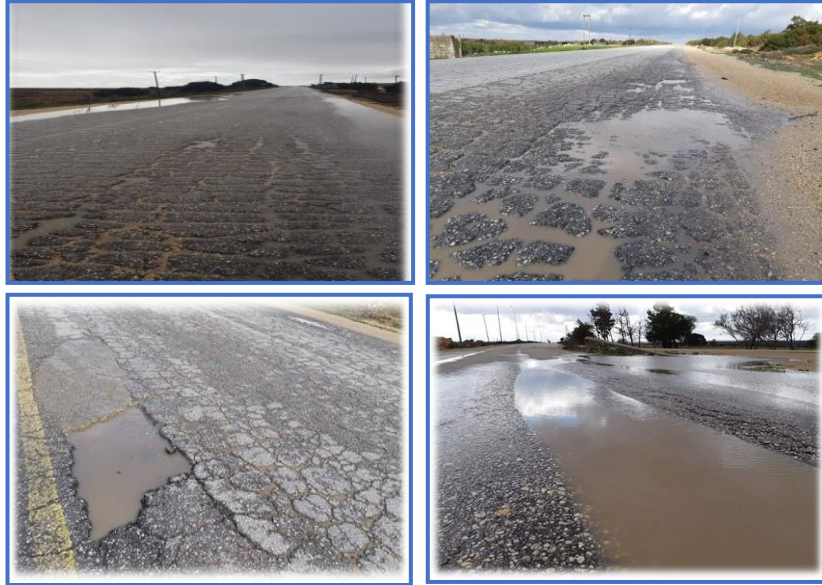
يحتوي طريق ابوذراع – القبة على وصلات متهاكة جدا تستلزم الصيانة الفورية والمستعجلة، كما لوحظ على الطريق في الفترة السابقة ارتفاع معدلات الحوادث المرورية المتسببة في الوفيات والإصابات البليغة، وعدم وجود أي تخطيط أو إنارة للطريق أو حتى لافتات مرورية عاكسة ليلاً، بالإضافة الى استخدام السرعات العالية لسائقي المركبات في الطريق وذلك ظناً من قائد المركبة أنه يتجاوز الوصلات المتهاكة بزمن أقل مع إغفال جانب السلامة المرورية، كما لوحظ أيضاً عدم وجود أي قنوات تصريف مياه أمطار "العبارات". وأخيراً لوحظ أن معظم سيارات النقل الثقيل تمر بهذه الطريق وخصوصاً عربات الرخام والبنزين والنفط القادمة من ميناء الحريقة والحدود المصرية متجه غرباً وكذلك عربات الرمال والحصى الآتية من الكسارات الموجودة على جوانب الطريق. والشكل (3) يبين الاضرار الظاهرة على سطح الرصف من شقوق شبكية كتل وشقوق تمساحية وحفر كما سيأتي ذكره لاحقاً.

شكل 3. صور توضيحية للأضرار من شقوق شبكية وتمساحية على طريق بوذراع – القبة

كما تظهر العينات التي تم فحصها نسب متفاوتة لدليل حالة الرصف PCI حيث بلغ متوسط دليل حالة الرصف للطريق 57 والذي يدل أن حالة الرصف للطريق تصنف بأنها مقبولة. ويمكن تحديد نوع الصيانة للطريق اعتماداً على دليل حالة الرصف، وفي حالة الطريق موضوع الدراسة فإن الصيانة المقترحة للطريق يمكن بإزالة كافة الطبقات المتضررة وبمعالجة الطبقات الأقل تضرراً وإضافة طبقة تكسيه سطحية بسبك كافي أكبر من 6 سم لتحمل الأحمال المرورية المستمرة على هذا القطاع من الطريق.

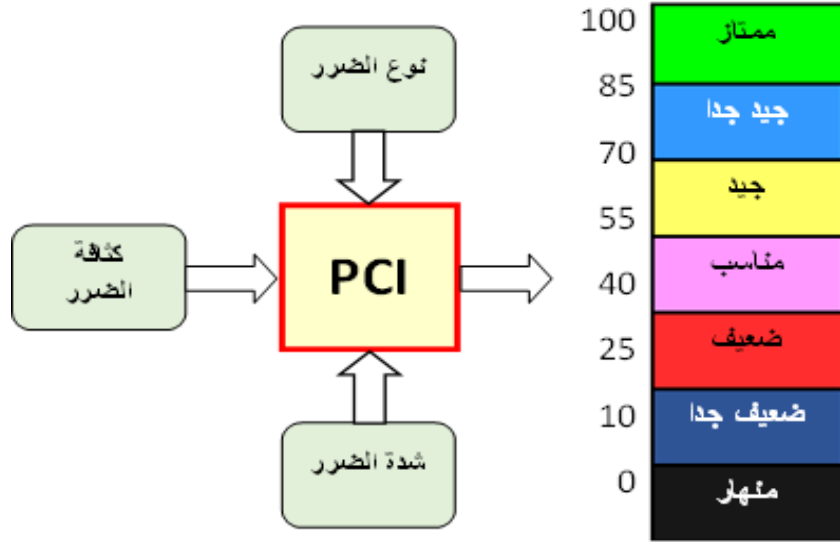
شكل 4. طريقة دليل حالة الرصف PCI [5]

- وتتلخص خطوات هذه الطريقة المستخدمة في هذه الدراسة فيما يلي [5]:
- يتم تقسيم منطقة الدراسة إلى قطاعات متماثلة وذلك حسب المناطق المتضررة منها ويتم وضع علامة عند نهاية وبداية كل مقطع.
- تقسيم القطاعات إلى عينات وذلك لغرض إجراء عملية مسح الأضرار على الطبيعة ولسهولة ودقة عملية تقييم الأضرار.
  - يتم تحديد الحد الأدنى لعدد العينات العشوائية المراد فحصها لكل مقطع باستخدام المعادلة رقم (1).
